角田場外 進入表面断面図

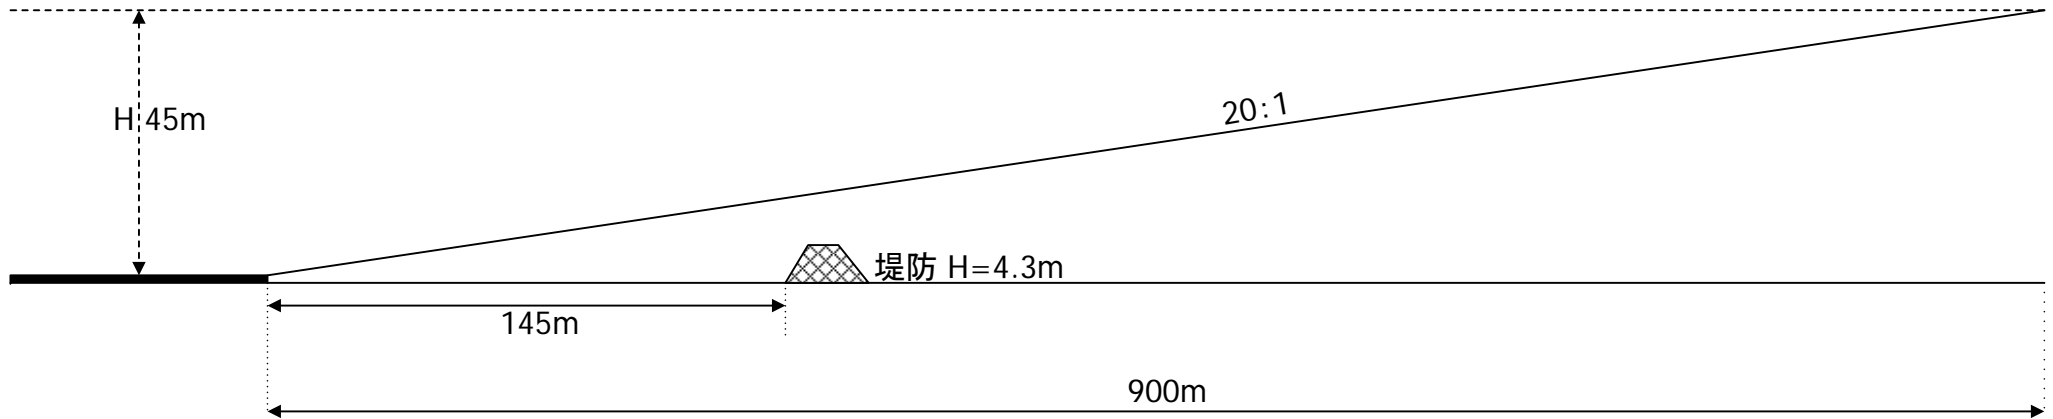
滑走路14 進入表面断面図

進入表面に突出している物件はない。

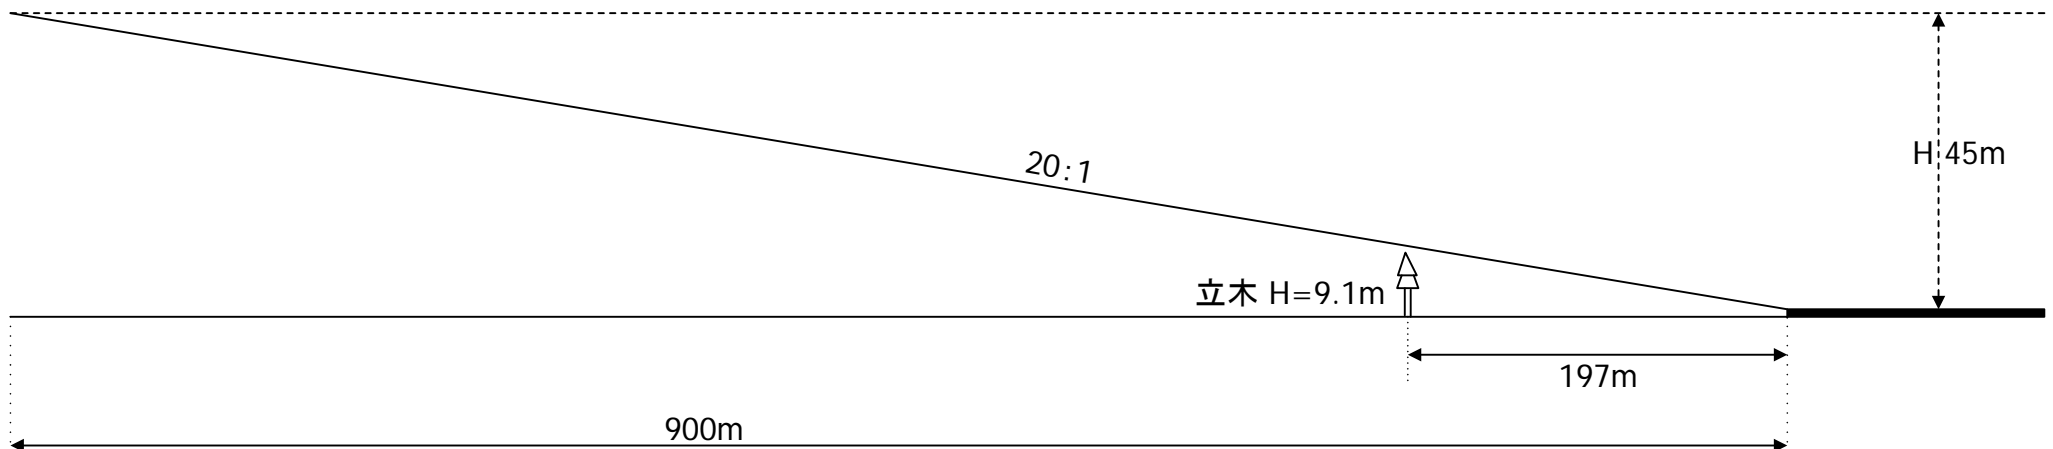
滑走路32 進入表面断面図

進入表面に突出している物件はない。
